# PROTOKÓŁ NR 4/2014

## KONTROLI OKRESOWEJ PIĘCIOLETNIEJ OBIEKTU MOSTOWEGO

| Dane identyfikacyjne obiektu | | | Orientacyjna lokalizacja obiektu |
|---|---|---|---|
| 3 | Położenie obiektu ( ulica) | ul. Gierymskiego | |
| 7 | Rodzaj i nazwa przeszkody | Potok Wielonka | |

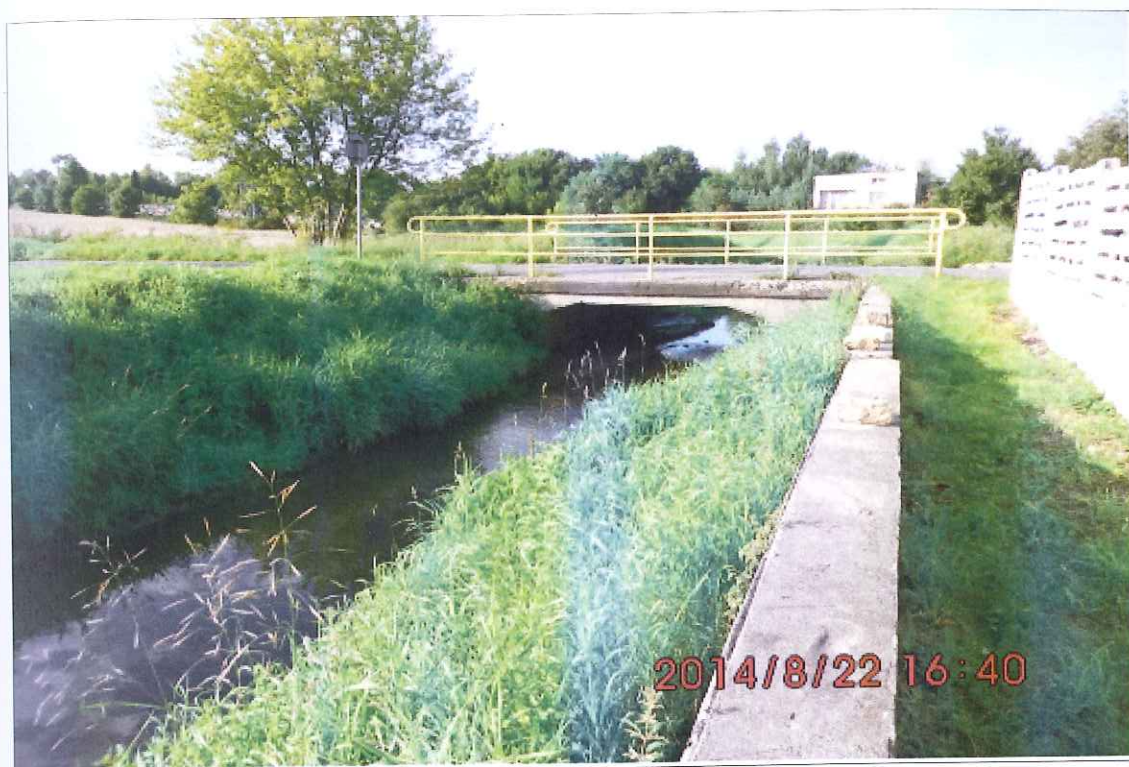
| Rodzaj elementu | Stan elementu | Zalecenia | Nr zdję-cia |
|---|---|---|---|
| Konstrukcja nośna | Rama betonowa jest w stanie dobrym, występują niewielkie ubytki betonu otuliny zbrojenia od spodu ramy | Zalatać ubytki betonu otuliny zbrojenia. | 3.1, 3.2, 3.5, 3.8, 3.9 |

Zdjęcie nr 3.1 Widok ogólny mostu od strony południowej

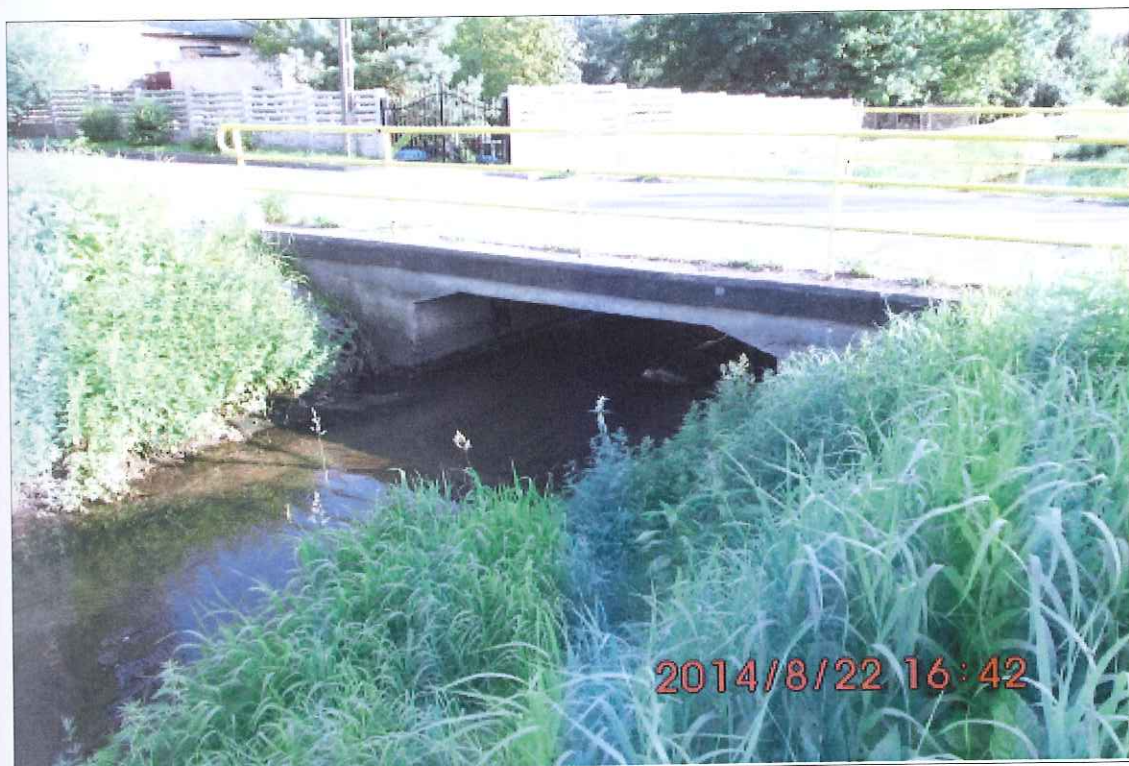
Zdjęcie nr 3.2 : Widok ogólny mostu od strony północnej

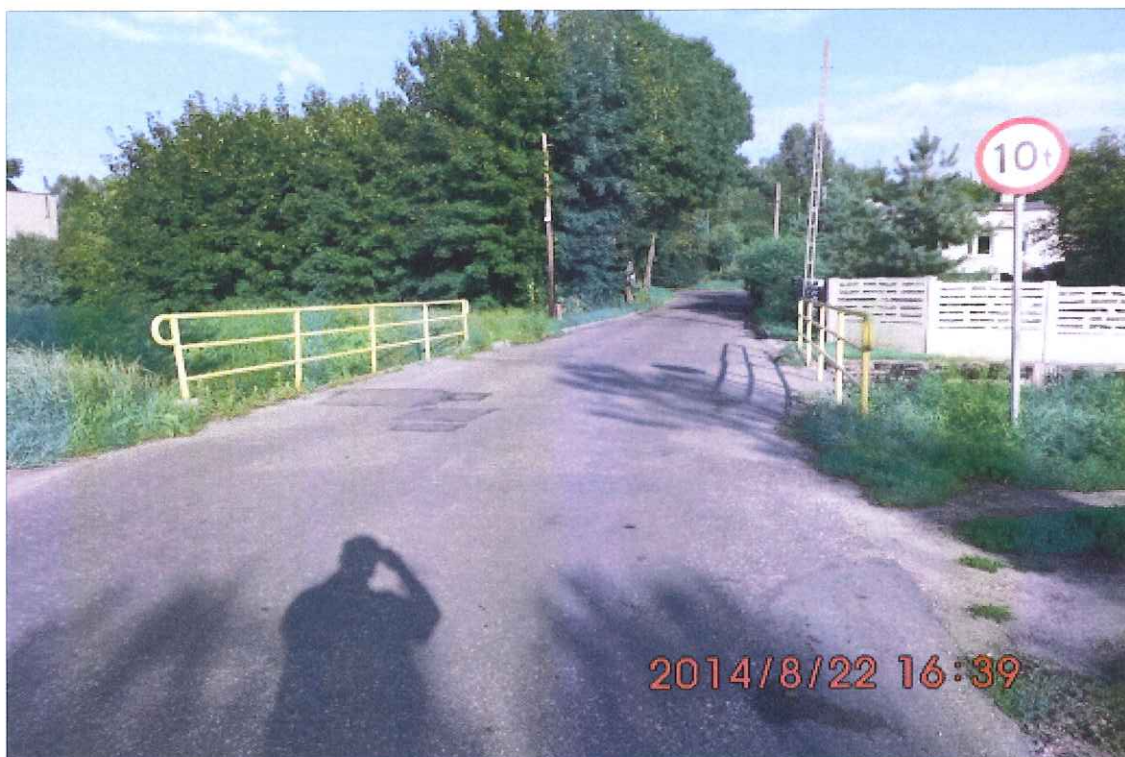
| Rodzaj elementu | Stan elementu | Zalecenia | Nr zdję-cia |
|---|---|---|---|
| Nawierzchnia jezdni i chodników | Nawierzchnie jezdni jest w złym stanie. Występują liczne spękania i łaty, Brak jest chodnika | W roku 2014 wykonać doraźne naprawy i uszczelnienie nawierzchni oraz projekt remontu nawierzchni mostu z wydzieleniem jednego chodnika dla pieszych. Do roku 2016 wykonać remont nawierzchni mostu. | 3.3, 3.4, 3.5, 3.10 |

| Ogólne bezpieczeństwo ruchu na obiekcie | Wystarczające dla pojazdów kołowych, niewystarczające dla pieszych ze względu na brak chodników | Wykonać pilnie remont mostu, a w tym wykonać co najmniej jeden chodnik. | 3.3, 3.4 |

Zdjęcie nr 3.3: Widok drogi na moście od strony zachodniej

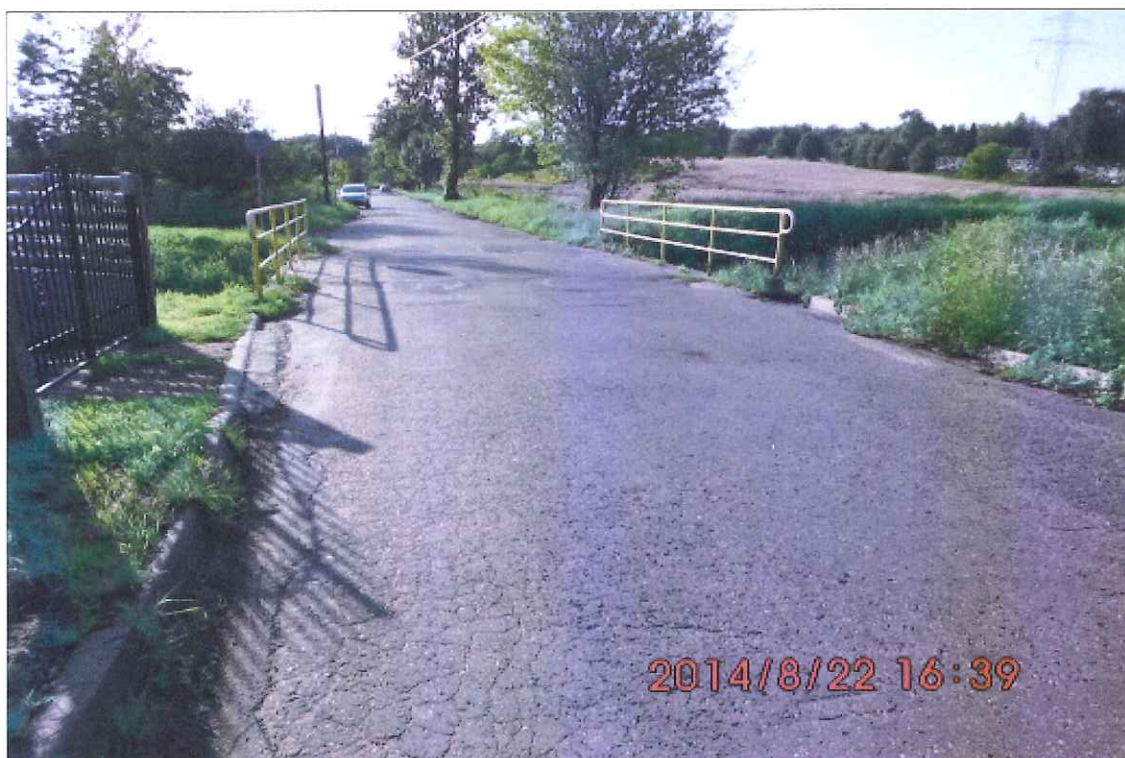
Zdjęcie nr 3.4 : Widok drogi na moście od strony wschodniej

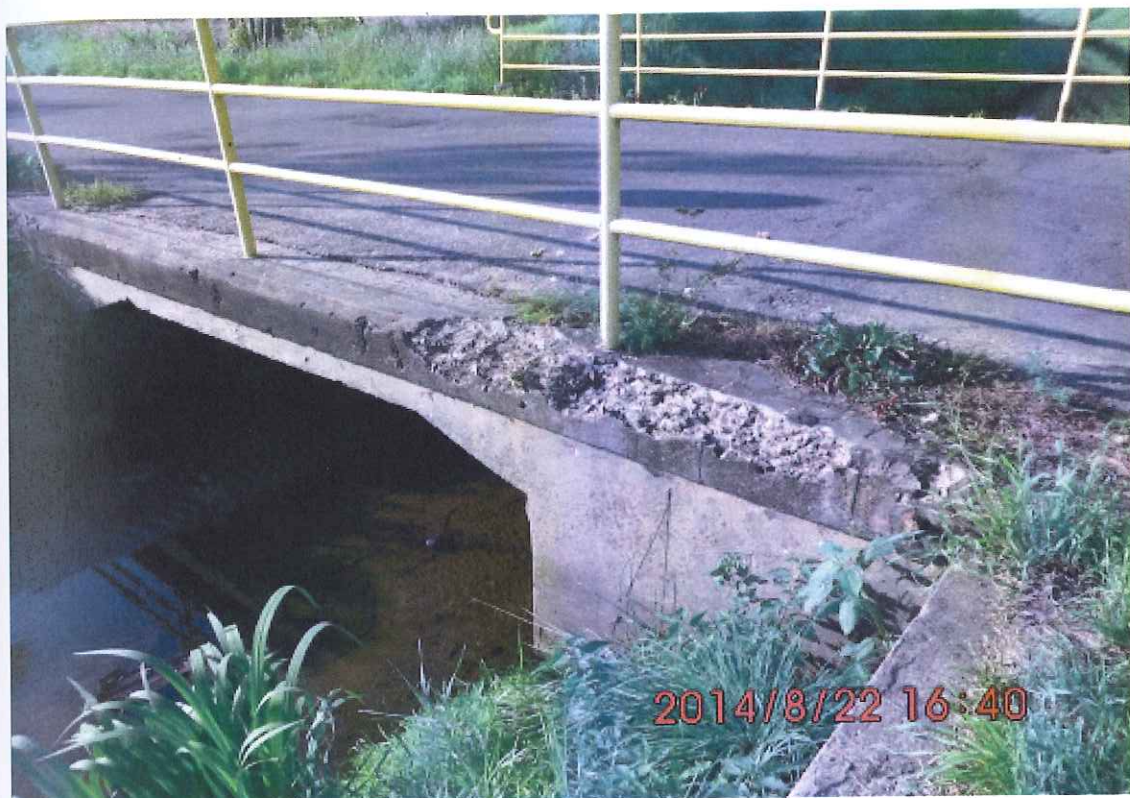
Zdjęcie nr 3.5 : Ubytki betonu od strony południowo- wschodniej

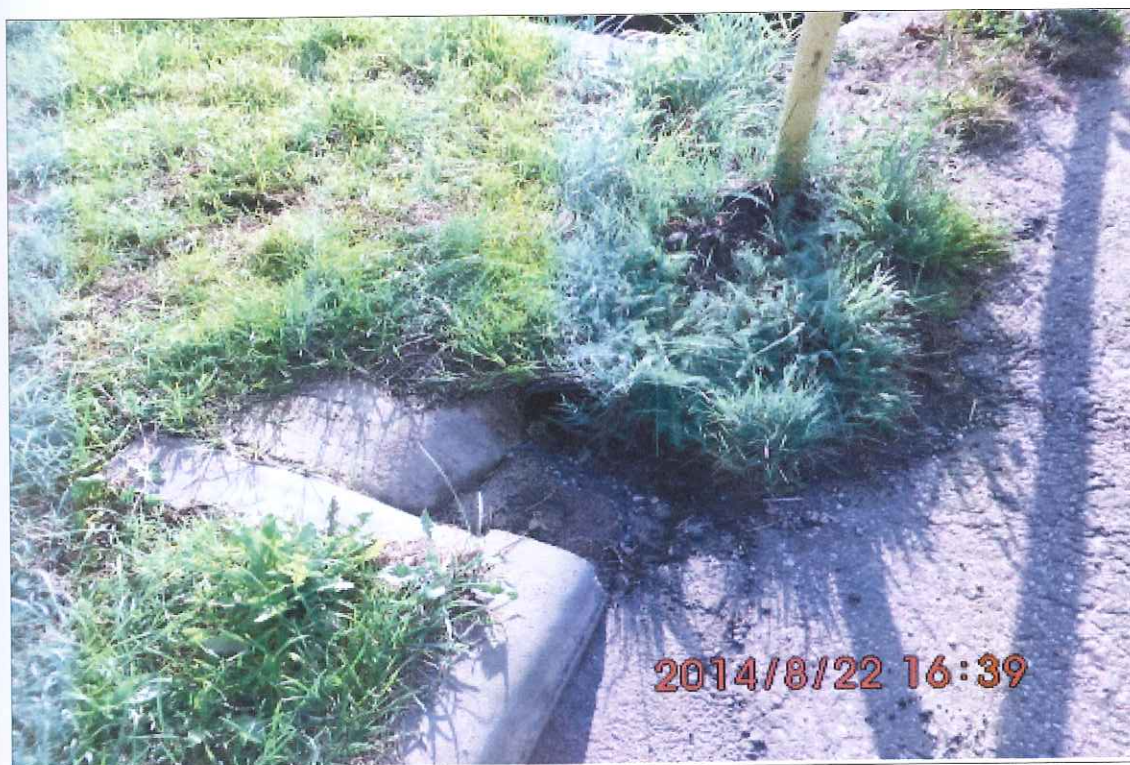
| Urządzenia odwadniające | Wody spływają powierzchniowo poza obiekt mostowy. | Wyczyścić spust wody. | 3.6 |

Zdjęcie nr 3.6 : Odpływ wody z powierzchni mostowej

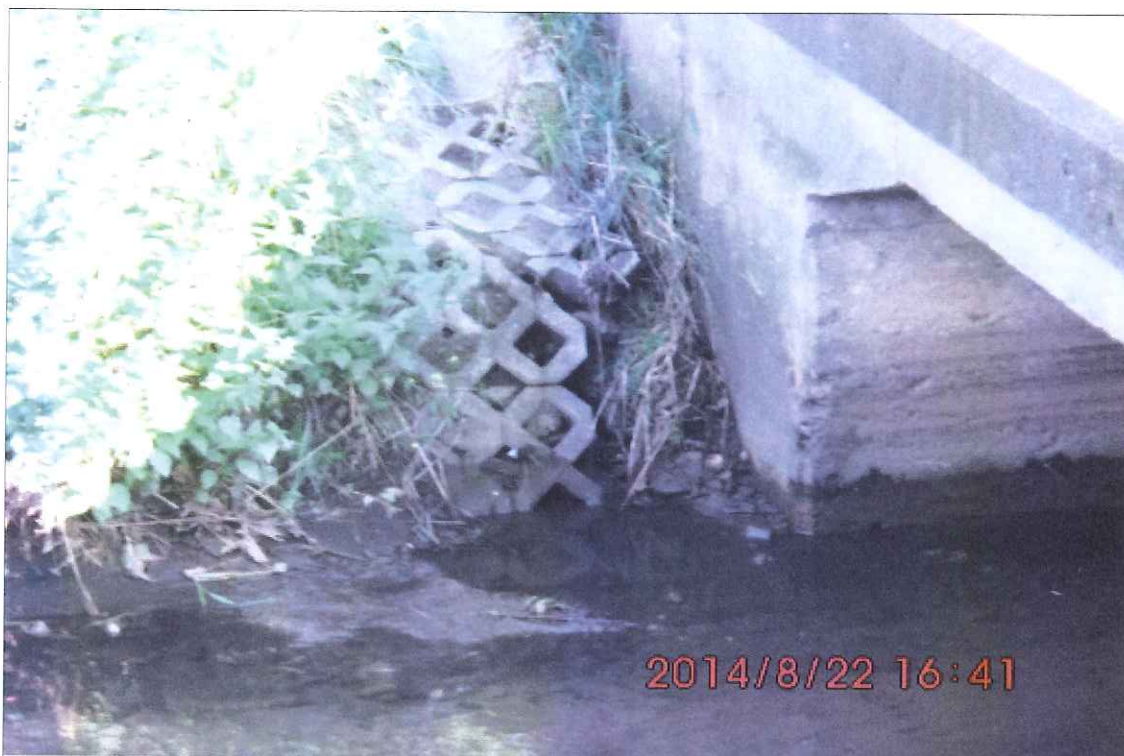
| Skarpy i umocnienia dna | Drobne ubytki umocnienia skarpy | Uzupełnić betonem ubytki umocnienia skarpy | 3.7 |

Zdjęcie nr 3.7 : Ubytek umocnienia skarpy obok przyczółka

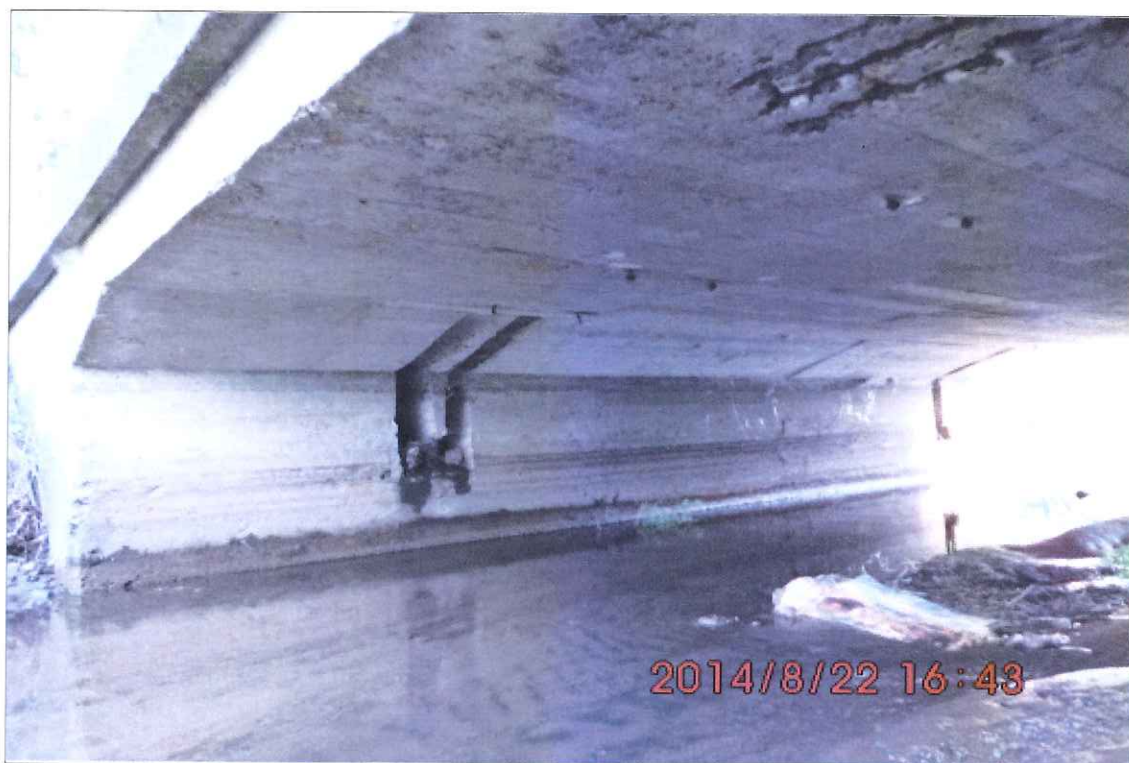
| Rodzaj elementu | Stan elementu | Zalecenia | Nr zdję-cia |
|---|---|---|---|
| Przyczółki i fundamenty | Stan dobry | Bez zaleceń | 3.8, 3.9 |

Zdjęcie 3.8: Przestrzeń podmostowa

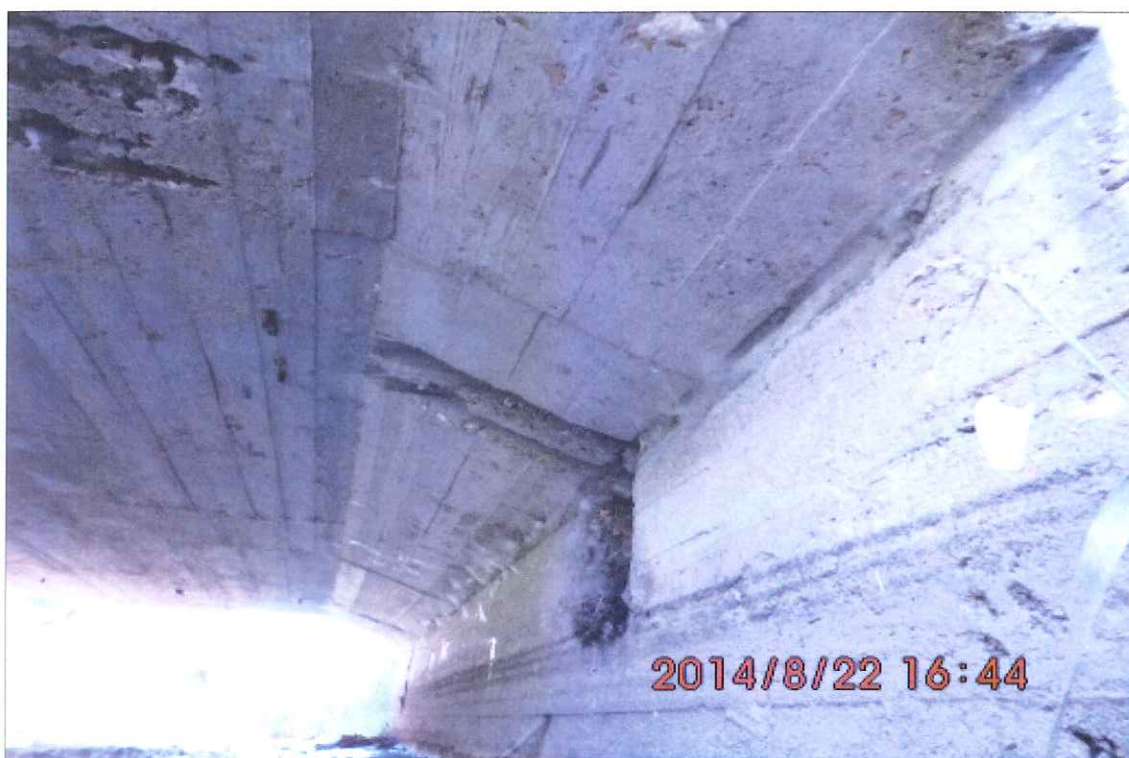
Zdjęcie 3.9 : Przestrzeń podmostowa

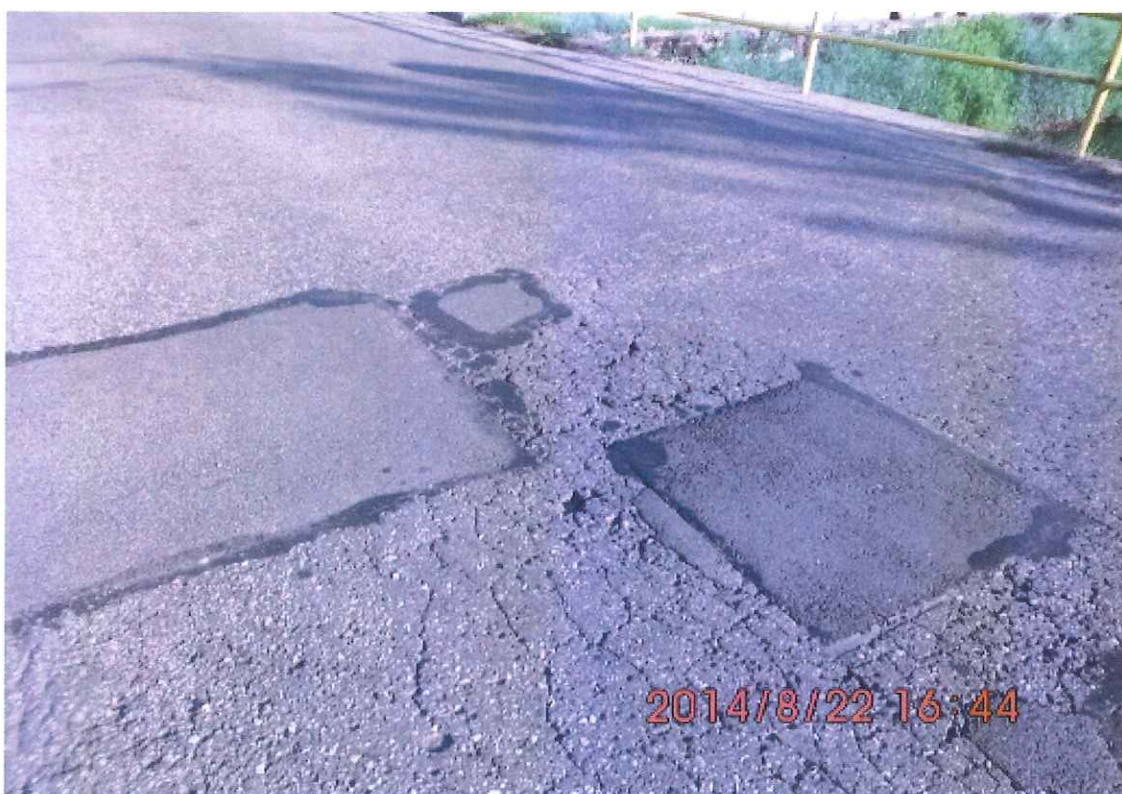
Zdjęcie 3.10 : Spękania i łaty nawierzchni na moście
