**PROTOKÓŁ OKRESOWEJ KONTROLI ROCZNEJ / PIĘCIOLETNIEJ\* NR 4/2016**  
**PRZEGLĄDU PODSTAWOWEGO / ROZSZERZONEGO\* OBIEKTU MOSTOWEGO**

| DANE IDENTYFIKACYJNE OBIEKTU | |
|---|---|
| Nr. ewidencyjny JNi: <b>brak danych</b> | JAD: <b>Urząd Miejski w Wojkowicach</b> |
| Nr. Drogi: <b>634009S ulica Gierymskiego</b> | Najbliższa miejscowość: <b>Wojkowice</b> |
| Kilometraż: <b>0+660</b> | Rodzaj i nazwa przeszkody: <b>potok Wielonka</b> |

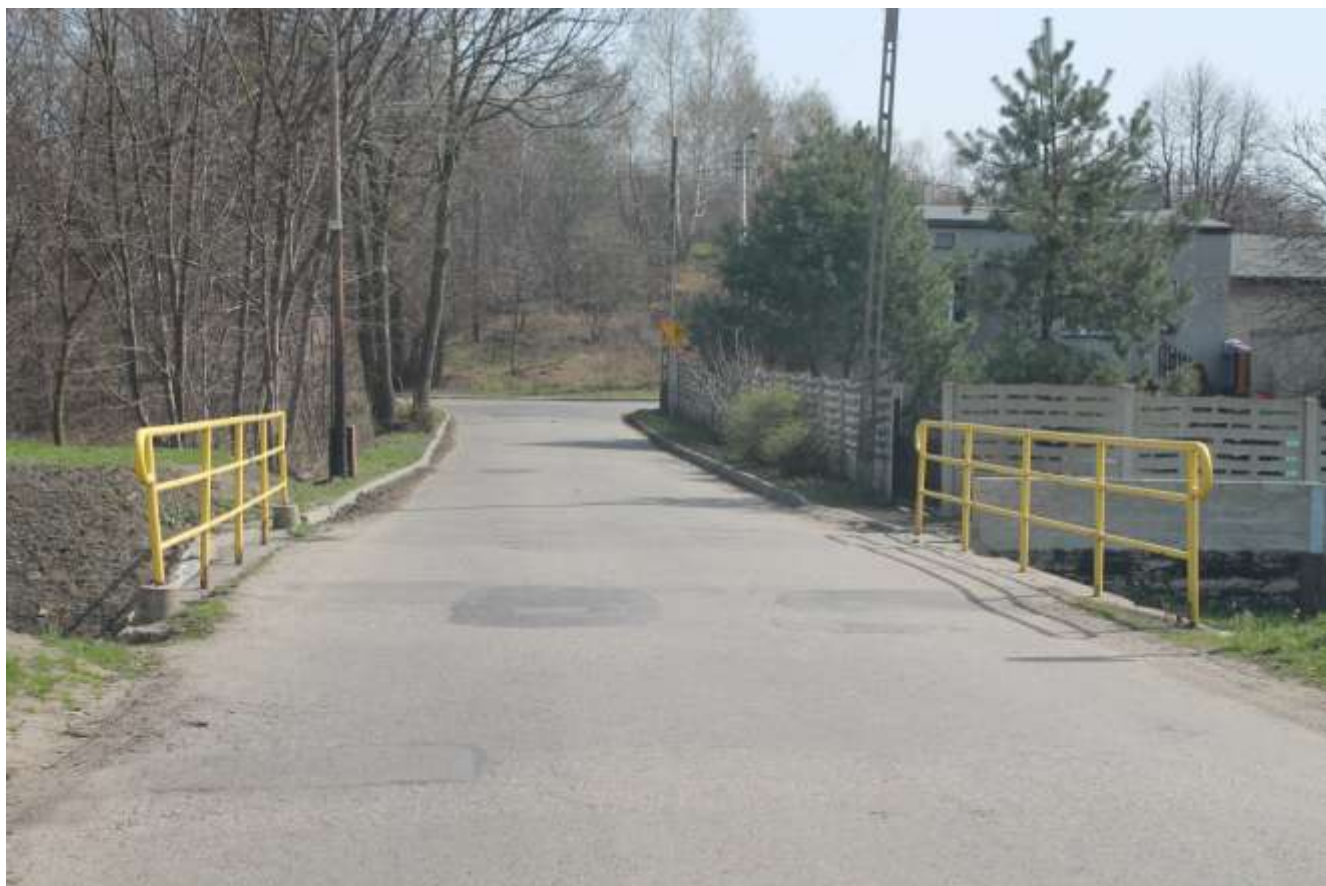
Zdjęcie 1 - widok ogólny mostu

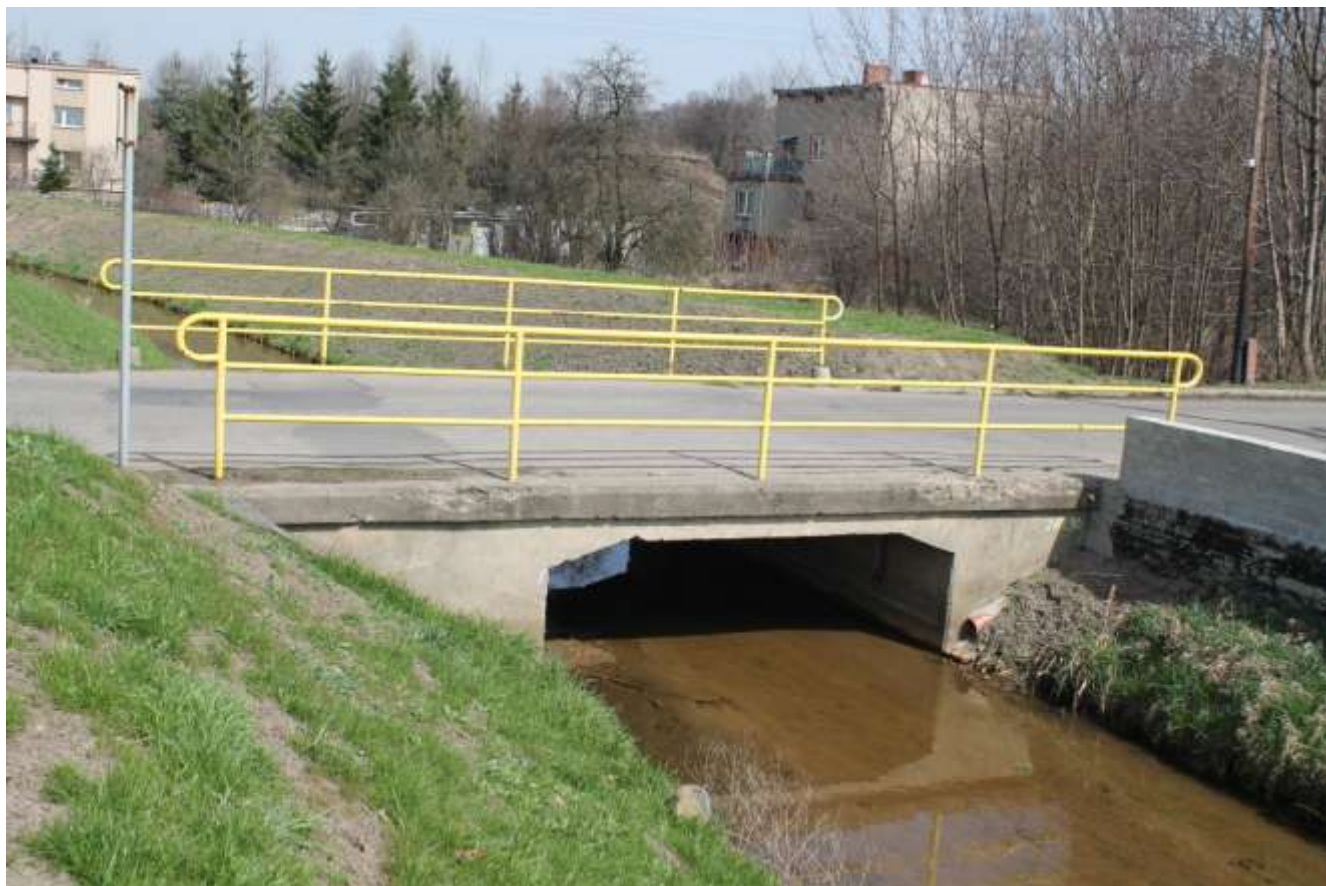
| STAN TECHNICZNY OBIEKTU | | | | | | | | | | EKSPERTYZA | |
|---|---|---|---|---|--|--|--|--|---|---|---|
| 5. Balustrady, poręcze, bariery, ostony | KS | | | | | | | | 4 | NIE | |
| 6. Belki podporęczowe, gzymsy | WB | RB | UB | KS | | | | | 3 | NIE | |
| Uszkodzenia zagrażające bezpieczeństwu publicznemu (opis uszkodzeń):<br>Brak tego typu uszkodzeń.<br>Niewłaściwa balustrada mostowa. | | | | | | | | | | | |

Zdjęcie 2 - ubytki gzymsu, niewłaściwa balustrada

**Zalecenia:**  
Ogólny stan mostu oceniany jest jako ponad dostateczny. Most wymaga remontu nawierzchni jezdni oraz naprawy gzymsów i uszczelnienie otworów w ramie po urządzeniach obcych. Ponadto zalecana jest korekta profilu drogowego w strefie dojazdów do obiektu mostowego oraz naprawa lub wykonanie płyt przejściowych wraz z dylatacjami.  
Ponadto należy zamontować właściwą balustradę. Zaleca się również uzupełnić oznakowanie drogowe związane ruchem pieszych po jezdni w rejonie obiektu mostowego.

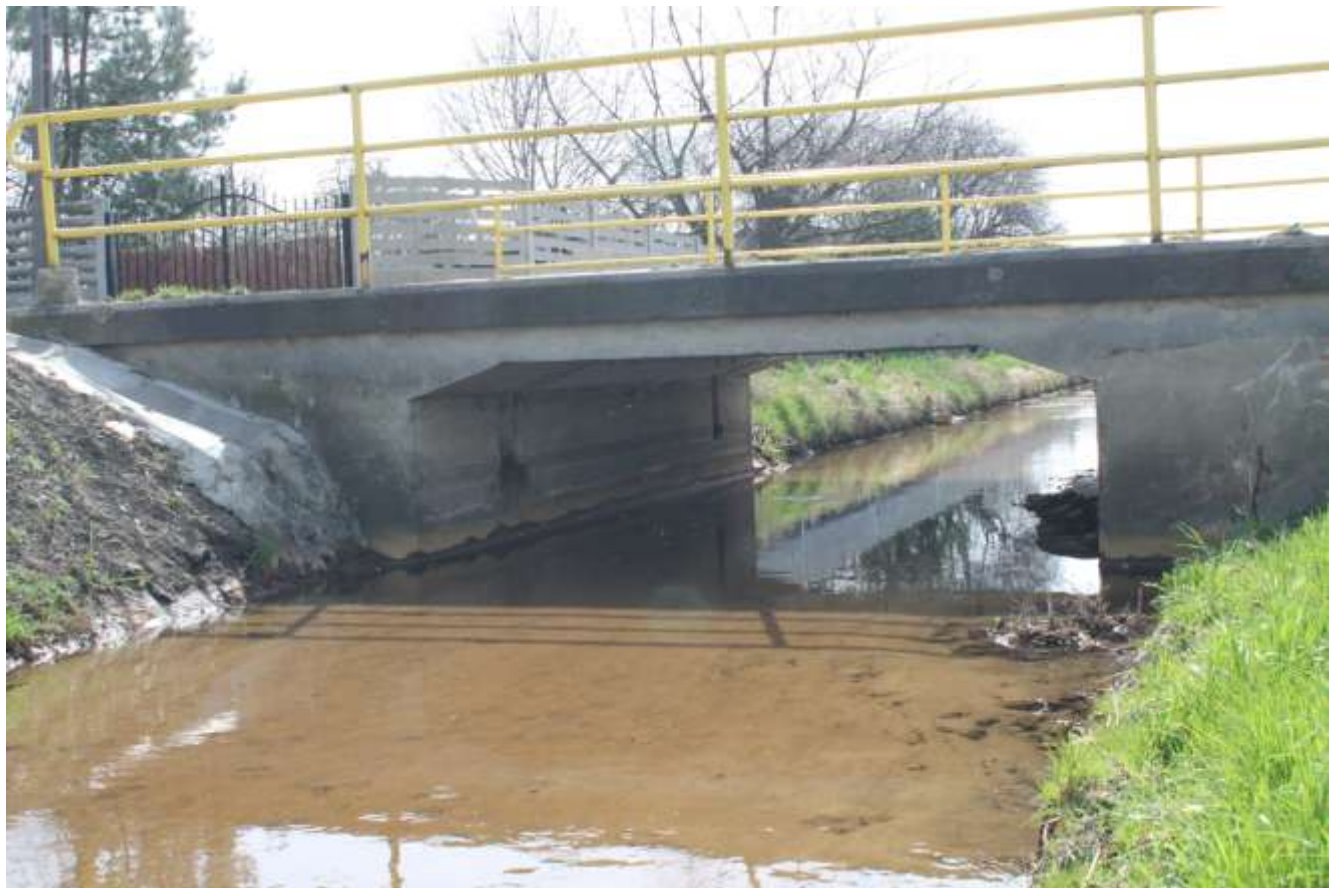
| STAN TECHNICZNY OBIEKTU | | | | | | | | | | EKSPERTYZA | |
|---|---|---|---|---|--|--|--|--|---|---|---|
| 15. Koryto rzeki, przestrzeń podmostowa | NT | | | | | | | | 4 | NIE | |

Zdjęcie 3 - korozja balustrad, widok cieku pod mostem

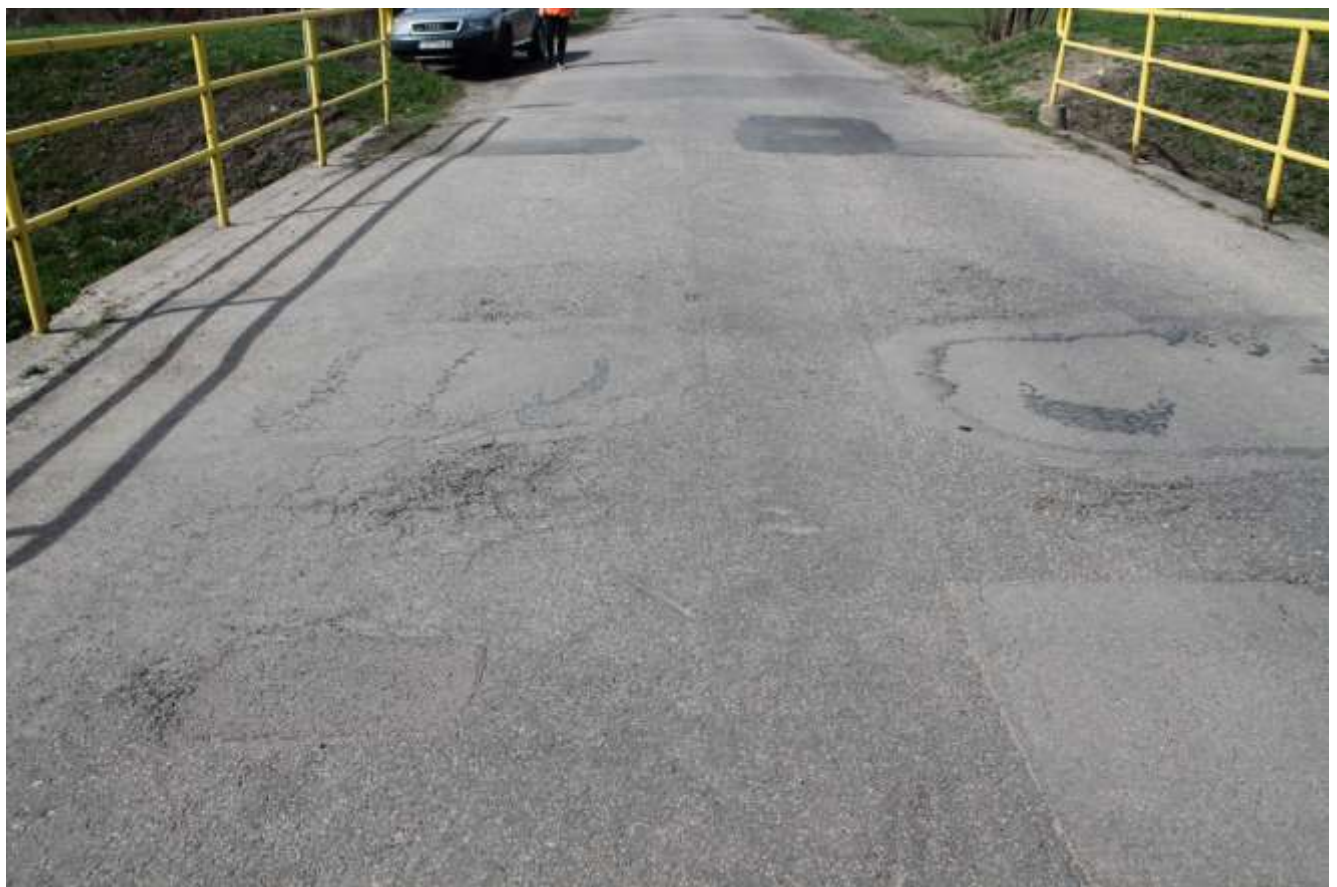
| STAN TECHNICZNY OBIEKTU | | | | | | | | | | EKSPERTYZA | |
|---|---|---|---|---|--|--|--|--|---|---|---|
| 3. Nawierzchnia jezdni | RA | DA | | | | | | | 3 | NIE | |

Zdjęcie 4 - nawierzchnia na moście, brak chodników

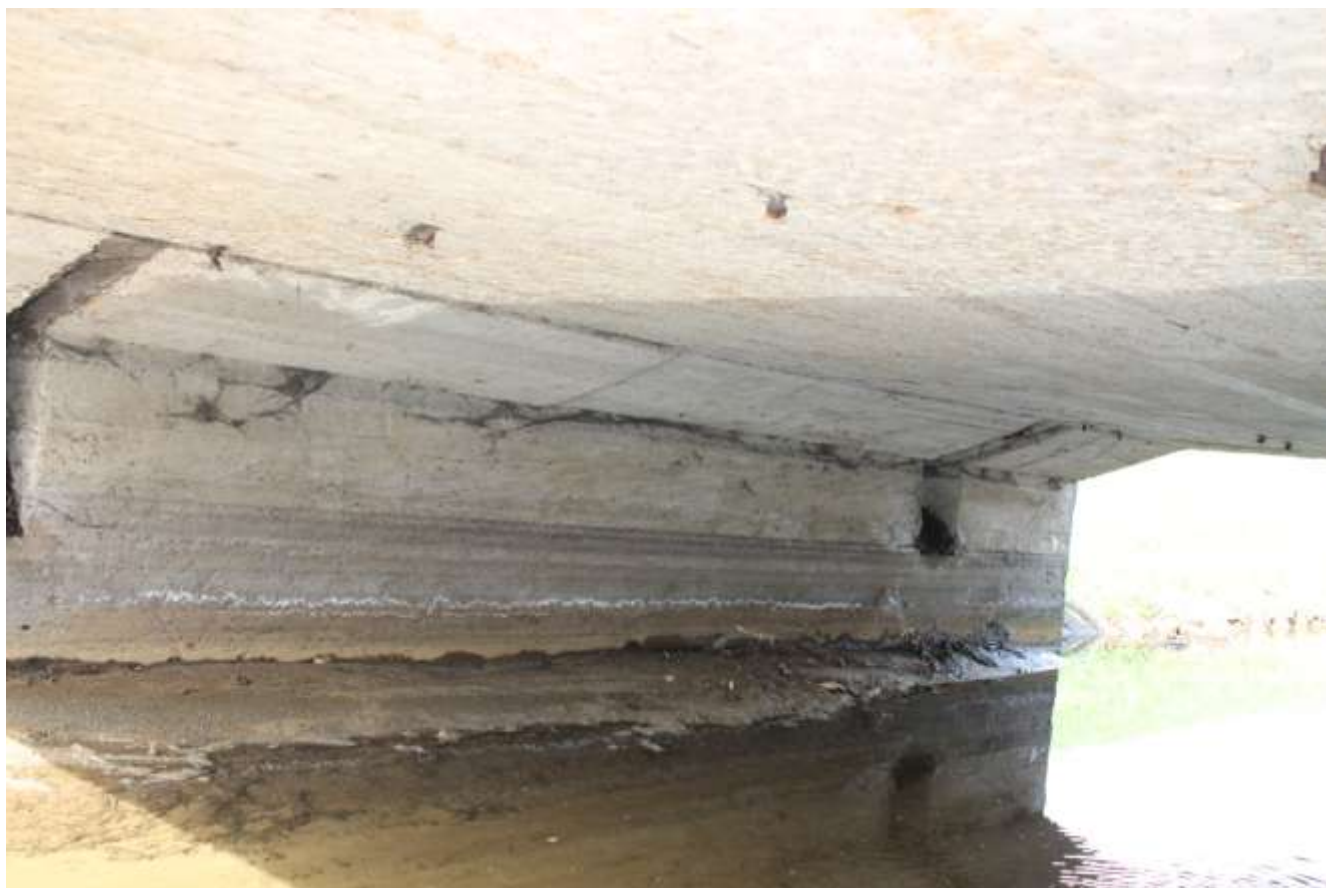
Drogowy obiekt mostowy w ciągu ulicy Gierymskiego nad potokiem Wielonka. Jezdnia mostu dwupasmowa o szerokości 6m (2x3m) o nawierzchni bitumicznej. Chodniki obu- brak. Balustrada stalowa rurowa - pochwył + dwa przeciągi. Konstrukcja mostu - rama żelbetowa o rozpiętości w świetle 3.8m. Ciek wodny pod mostem - uregulowany. W konstrukcji ramy, w części przyczółkowej, widoczne otwory po zdemontowanym uzbrojeniu terenu.

| STAN TECHNICZNY OBIEKTU | | | | | | | | | | EKSPERTYZA | |
|---|---|---|---|---|--|--|--|--|---|---|---|
| 13. Przyczółki | OB | UB | RB | NB | | | | | 4 | NIE | |

Zdjęcie 5 - rama, otwory po zdemontowanym uzbrojeniu

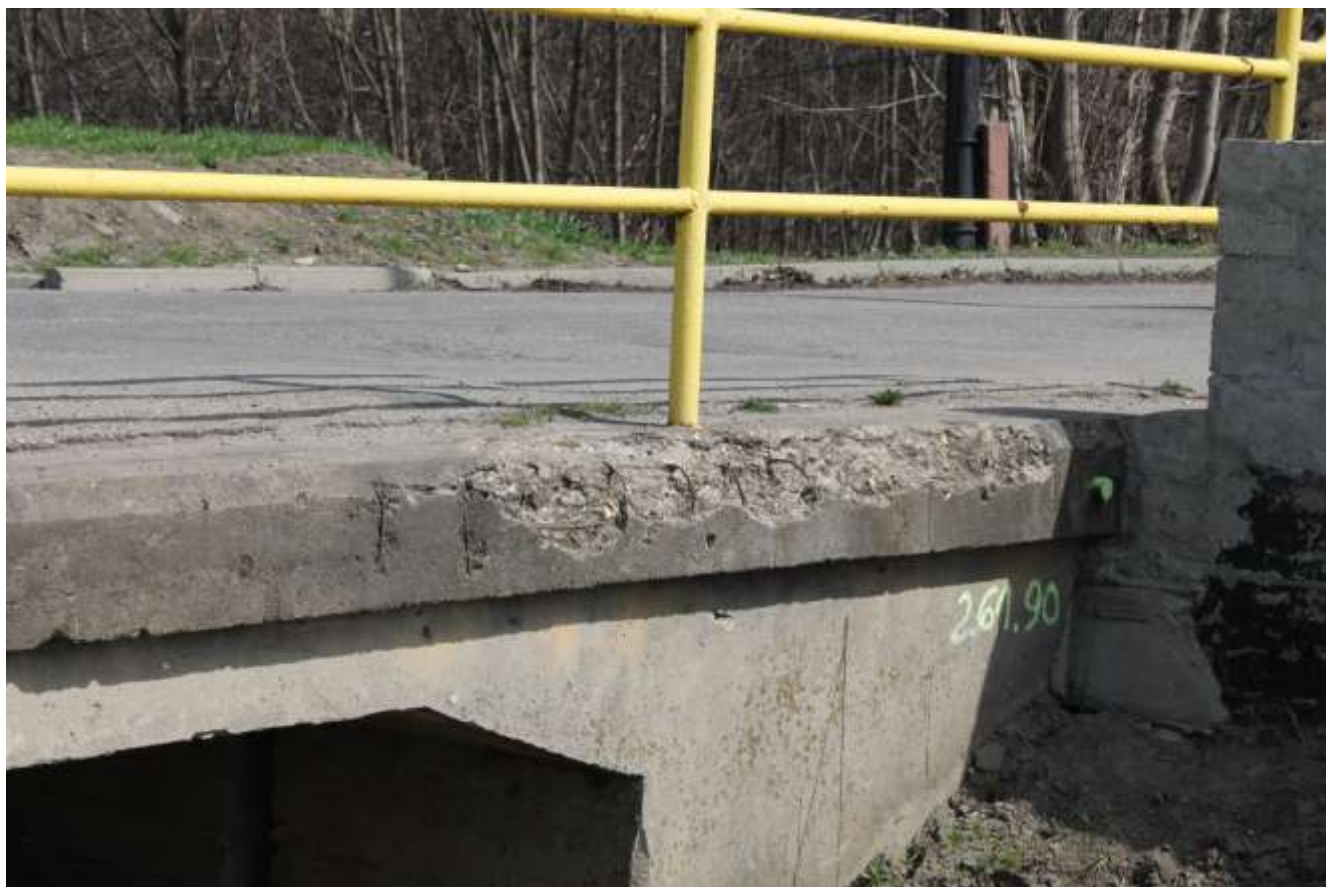
Zdjęcie 6 - uszkodzenia gzymsu
