**Temat:** Interpelacja Radnego Rady Miasta Wojkowice ws prawidłowego oznakowania dróg publicznych  
**Nadawca:** Mateusz Mania Kancelaria Adwokacka <mania@kancelaria-mania.pl>  
**Data:** 2021-01-03, 18:38  
**Adresat:** i.nowak@wojkowice.pl, radamiasta@wojkowice.pl, wojkowice@bedzin.ka.policja.gov.pl

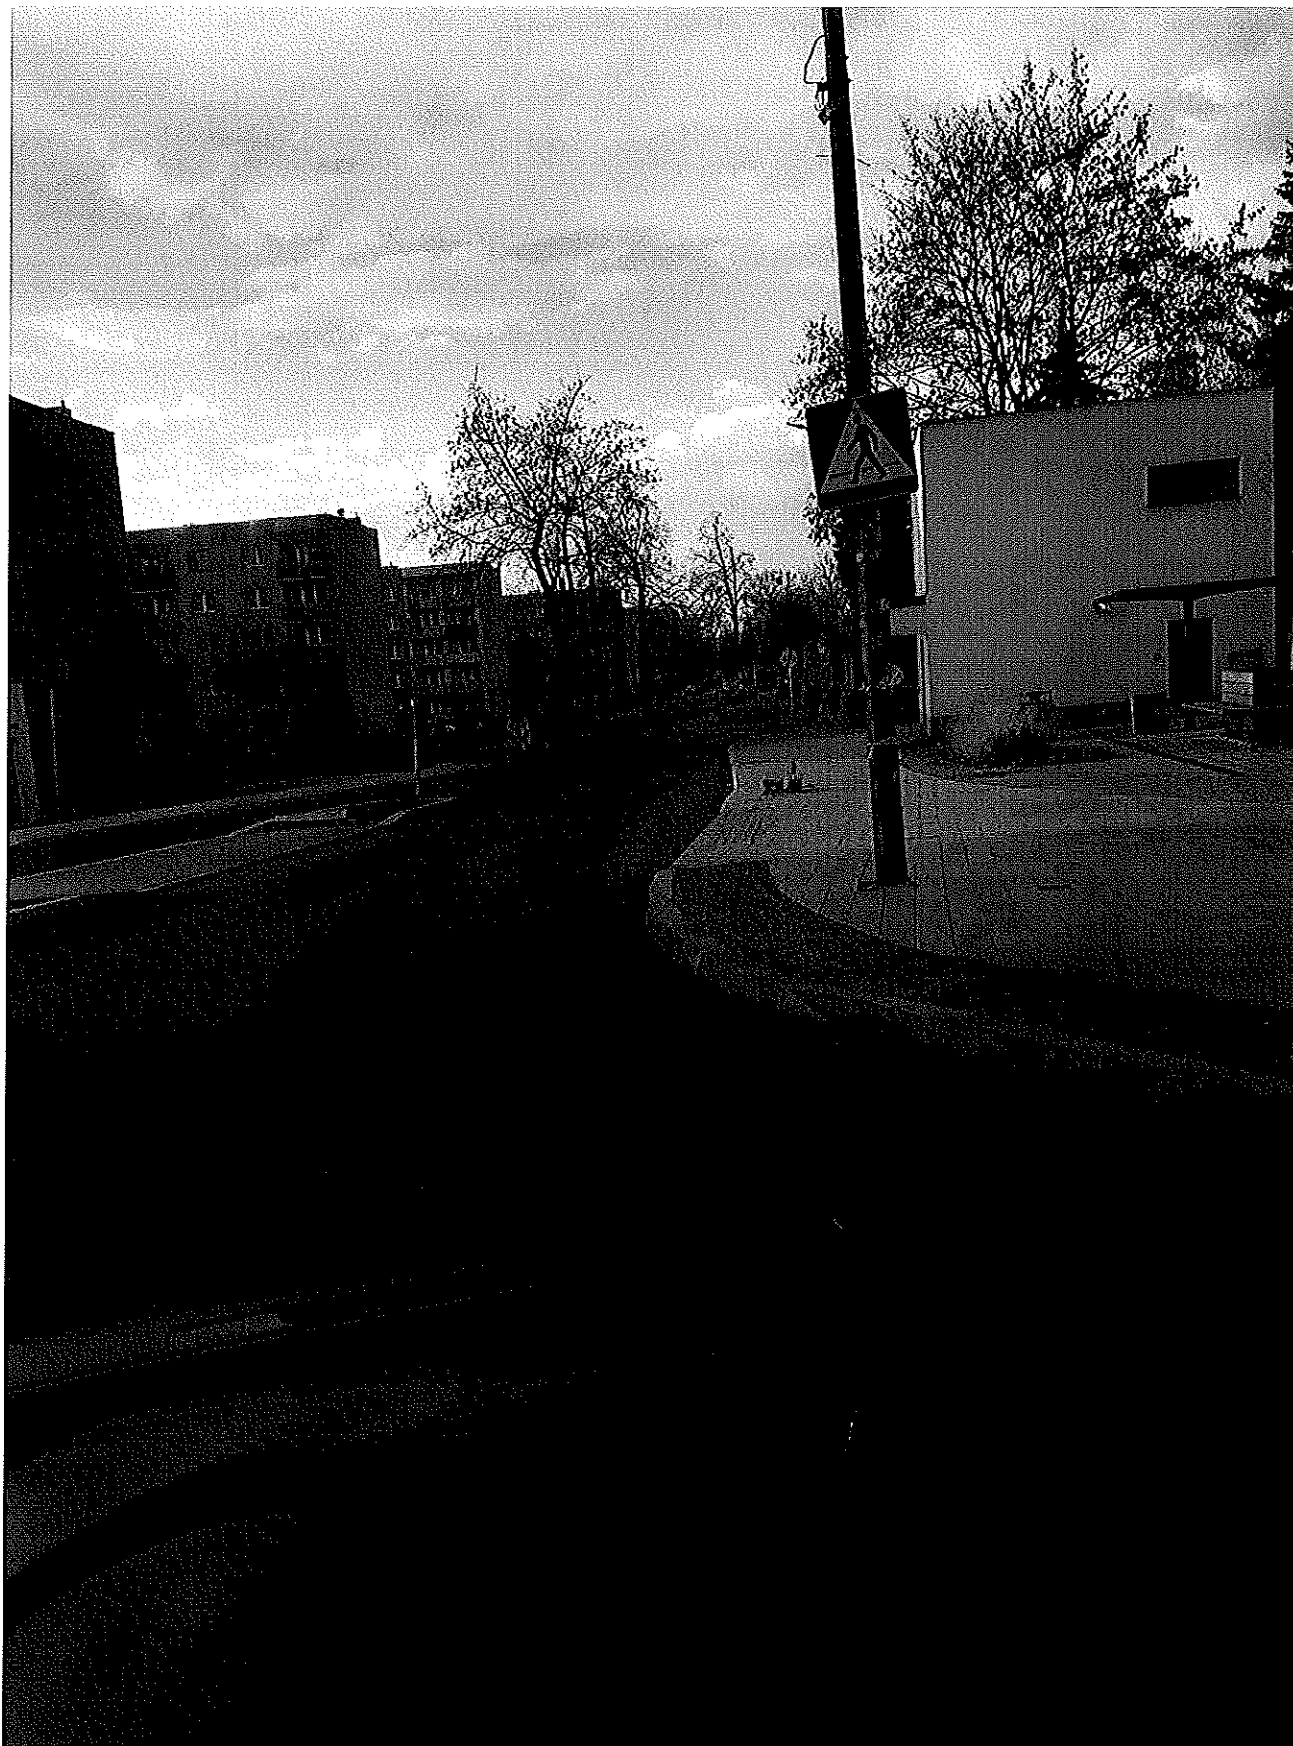
— IMG-20210103-WA0001.jpg —

W załączeniu przesyłam zdjęcie "rzekomego" przejścia dla pieszych, które jest nieprawidłowo oznakowane, co może przyczynić się do wtargnięcia pieszego pod nadjeżdżający samochód, a w konsekwencji do utraty życia bądź zdrowia.

Z przesłanego zdjęcia jednoznacznie wynika, że znajduje się tylko znak pionowy, a brak jest znaku poziomego. Wydaje się to jednak w pełni uzasadnione, gdyż miejsce gdzie znajduje się to "rzekome" przejście dla pieszych to w dalszym czasie teren budowy ronda i żadne ruch pieszych nie powinien się tam odbywać. Dlatego należy zadać pytanie dlaczego znak sugerujący, że jest to miejsce przejścia dla pieszych jest oznaczony tylko znakiem pionowym i dlaczego został odsłonięty podczas gdy roboty budowlane nie zostały zakończone.

1. Niezwłocznie dostosowanie znaków przejście dla pieszych przy rondzie w Wojkowicach do istniejącego stanu prawnego;
2. Usunięcie pasów przy przejściu dla pieszych przy sklepie Netto;
3. Przeprowadzenie szczegółowej kontroli prawidłowości oznakowania dróg publicznych w Wojkowicach i udzielenie pisemnej odpowiedzi Radzie Miasta Wojkowice na najbliższą Sesję Rady planowaną na dzień 12 stycznia 2021 roku;
4. Udzielenie pisemnej odpowiedzi na niniejszą interpelację.
